AUTORIZAÇÃO

PARECER TÉCNICO

CORTE DE 02 (DUAS) ÁRVORES E 01 (UM) COQUEIRO NA RUA VENCESLAU BRAZ – AVISO.

Ref. OF/COMPDEC/015/2021 – Solicitação de vistoria técnica e providências cabíveis com relação a uma árvore.

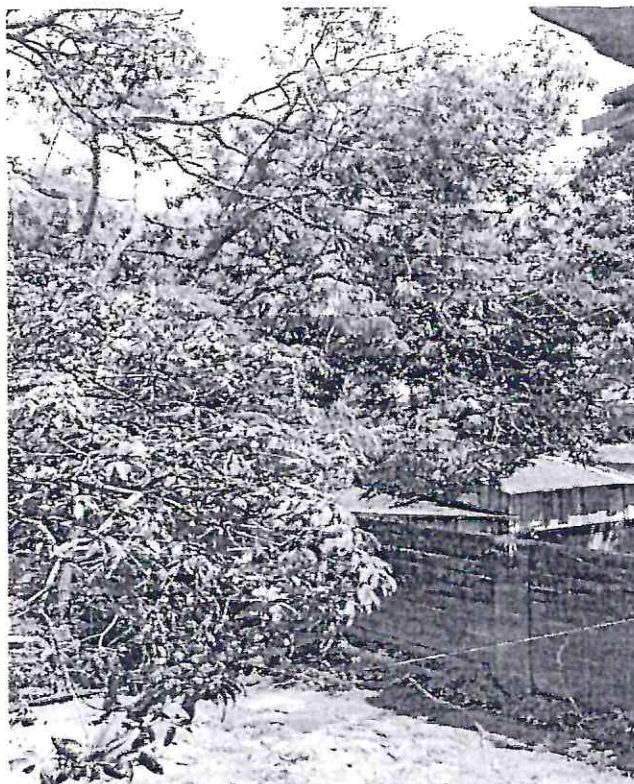
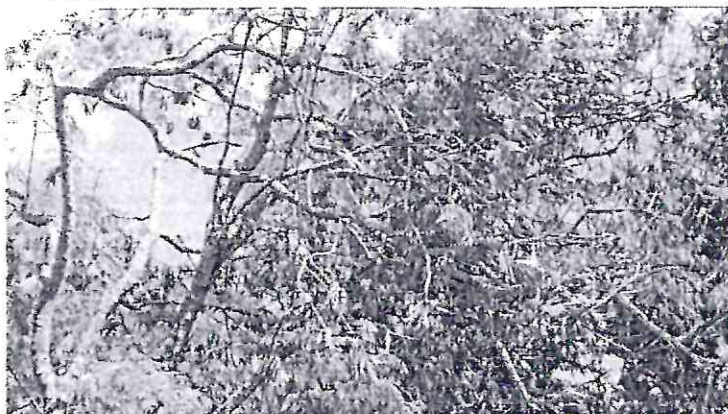
RELATÓRIO FOTOGRÁFICO

Ressaltamos ser uma demanda com caráter de **URGÊNCIA**, devida as fortes chuvas da noite passada esta arvore caiu, deixando três casas em perigo, onde moram idosos podendo danificar a estrutura das casas, deixando moradores em risco.

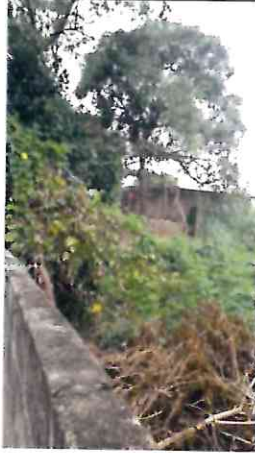
- IV Na época verificou-se também trilhas de cupim no muro, possivelmente vindos da árvore, bem como características de local parcialmente aterrado, o que diminuía drasticamente a sustentação da mesma.

Figura 1 – Mangueira próxima ao muro que já desabou parcialmente devido às chuvas ocorridas no mês de março.

Diante da situação que se apresenta, **não vemos outra possibilidade que não seja o corte imediato das referidas árvores e coqueiro.**

- 1) Orientamos que a operação de corte das referidas árvores seja feita imediatamente considerando a possibilidade de agravamento da situação uma vez que temos a previsão de chuvas.**
- 2) Responda-se ao ofício supracitado encaminhando cópia deste parecer Coordenação Municipal de Proteção e Defesa Civil de Linhares.**

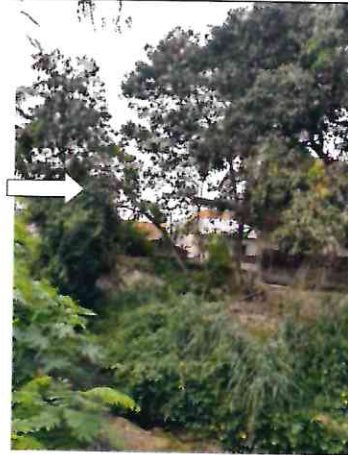
- V **Além da referida árvore (Mangueira)**, conforme relatório enviado à Defesa Civil na época verificamos a necessidade de retirada de **outras três árvores de pequeno e médio porte**, da espécie Leucena, **Leucaena leucocephala**, mais próximas à vala, pois também oferecem riscos, podendo causar transtornos e prejuízos de maior vulto, a médio e longo prazo.

Figura 2 – Leucenas em situação de risco.

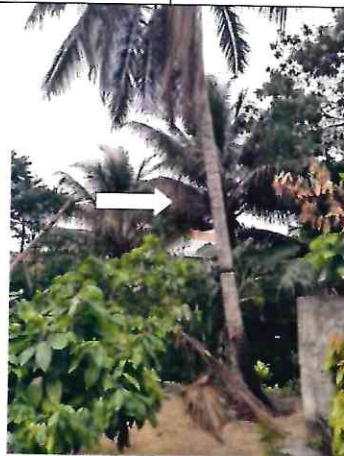
- VI Também solicitamos no mesmo relatório que fosse verificada a possibilidade de cortar também um coqueiro no quintal vizinho, do outro lado da vala, que oferecia riscos às

residências vizinhas. Caso o lote seja atingido pela correnteza das águas o referido coqueiro pode vir a cair, por tratar também de área aterrada, pouca sustentação.

Figura 3 – Coqueiro muito alto com pouca sustentação no solo.
