PARECER TÉCNICO

**APURAÇÃO DE NASCENTE NO BAIRRO ARAÇÁ.**

## RELATÓRIO FOTODESCRITIVO

### APURAÇÃO DE NASCENTE NO BAIRRO ARAÇÁ.

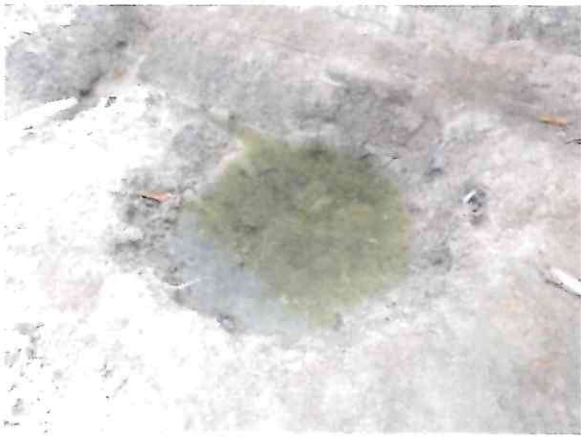
- II Verificamos que o lote onde se encontra a casa de número 310 da Rua João Calmon foi aterrado para que possibilitasse a construção e segundo o proprietário na estação chuvosa, verão, a nascente sempre aparece, começa a merejar e a escoar pelo seu lote e também pela rua como confirmado “in loco” e pelas fotos.

<p><b>Figura 1</b> – Água minando no quintal da casa 310 da Rua João Calmon na base do muro de divisa com a casa 803 da Avenida Alegre. 31/03/2022 – Enoque.</p>	<p><b>Figura 2</b> – Quintal da casa 803 da Avenida Alegre aterrado, parte dos fundos, próximo ao local onde existia a “mina”, “olho d’água”. 31/03/2022 – Enoque.</p>

Pela situação vista em campo só resta a possibilidade de instalação de drenos (canos de 100 mm, furados, por exemplo) no quintal da casa de número 310 da Rua João Calmon e contenção dessa água numa estrutura de concreto (caixa ou manilha) para armazenamento que pode ser feita no ponto onde se observa tal acumulação, já na rua e próximo ao meio-fio, com destinação da mesma a uma galeria de águas pluviais e conseqüente lançamento no corpo hídrico, que no caso será a Lagoa do Aviso, eliminando-se assim o escoamento superficial pela referida via, bem como o desconforto e os riscos de estabelecimento de focos de vetores de doenças, como da dengue, zika e chikungunya que são transmitidas pelo mosquito **Aedes aegypti**, por exemplo, além dos riscos de queda de moradores e transeuntes.

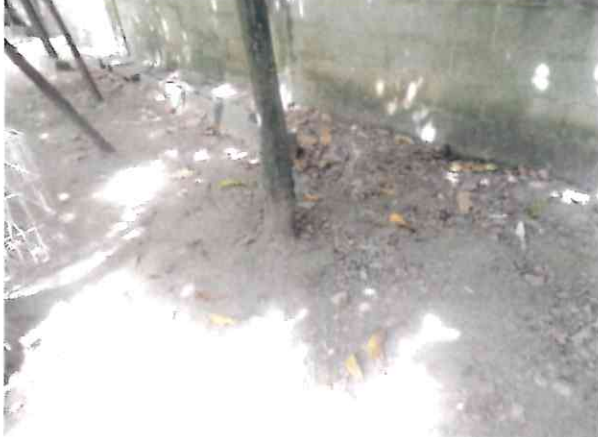
- III Na casa vizinha, esquina, número 803 da Avenida Alegre, parte mais alta, entrando no quintal da mesma, verificamos um material característico de aterro nos fundos do lote, o que foi confirmado pelas moradoras que nos informaram da existência, há muitos anos, de uma “mina”, olho d’água, de onde era tirada água para lavar um chiqueiro que havia no quintal e até mesmo para beber, água cristalina.

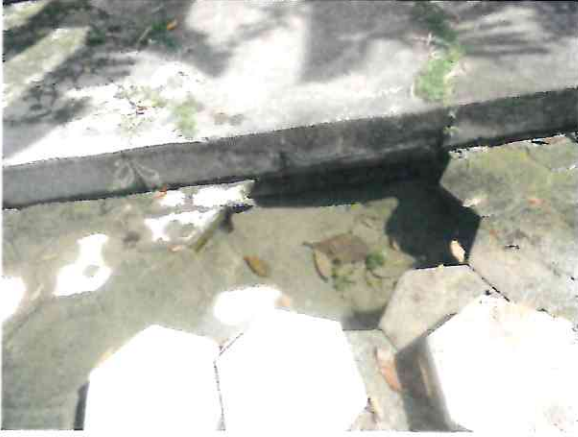
<p><b>Figura 3</b> – Água acumulada em ponto escavado próximo ao meio-fio e sob a calçada, já na rua João Calmon, lateral do lote da casa 803 da Avenida Alegre, onde pode ser feita a caixa de contenção proposta acima. 31/03/2022 – Enoque.</p>

Para isso, certamente, deverá ser feito um levantamento da situação, se já existe ou não a rede de drenagem de águas pluviais na Rua João Calmon que atenda a presente demanda

e, caso necessário, desenvolver um projeto de micro ou macrodrenagem no local, com o acompanhamento da SEMAM.

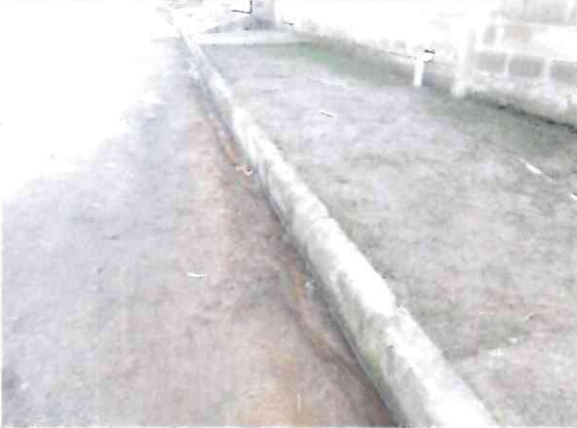
<p><b>Figura 1</b> – Água de nascente escoando ao longo do meio-fio na <b>Rua Wenderson Nico de Freitas</b>, em frente à casa de nº 1037.</p>	<p><b>Figura 2</b> – Água de nascente escoando ao longo do meio-fio na <b>Rua Argeu Pinheiro</b>, vinda do lote da casa de nº 1047 dessa mesma rua, lateral da casa 905 da <b>Rua Wenderson Nico de Freitas</b>.</p>

Por exemplo, recentemente **recebemos** do ilustre Edil Welington Vizentini, **via telefone**, uma **solicitação de avaliação de um caso parecido de nascentes no Bairro Canivete**, mais precisamente na **Vila Isabel, Rua Wenderson Nico de Freitas**, que está incomodando os moradores uma vez que o escoamento de água pela rua tem causado transtornos aos moradores, fato confirmado “in loco” e que também exige projeto de revitalização da via com projeto de drenagem. **Segue relatório da situação em anexo.**

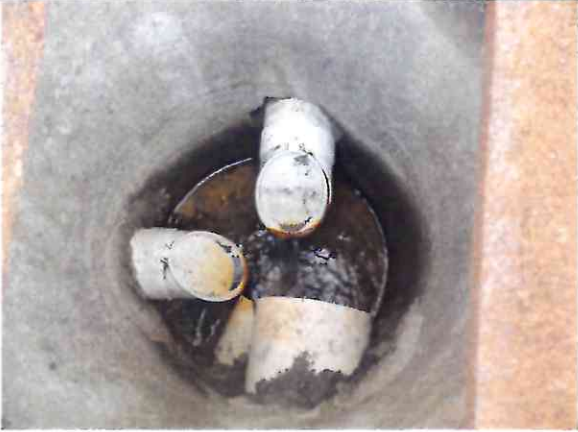
<p><b>Figura 3</b> – Dreno instalado no quintal lançando água de nascente no ponto de coleta de esgoto da <b>casa 905 da Rua Wenderson Nico de Freitas</b> – Vila Isabel – Bairro Canivete.</p>

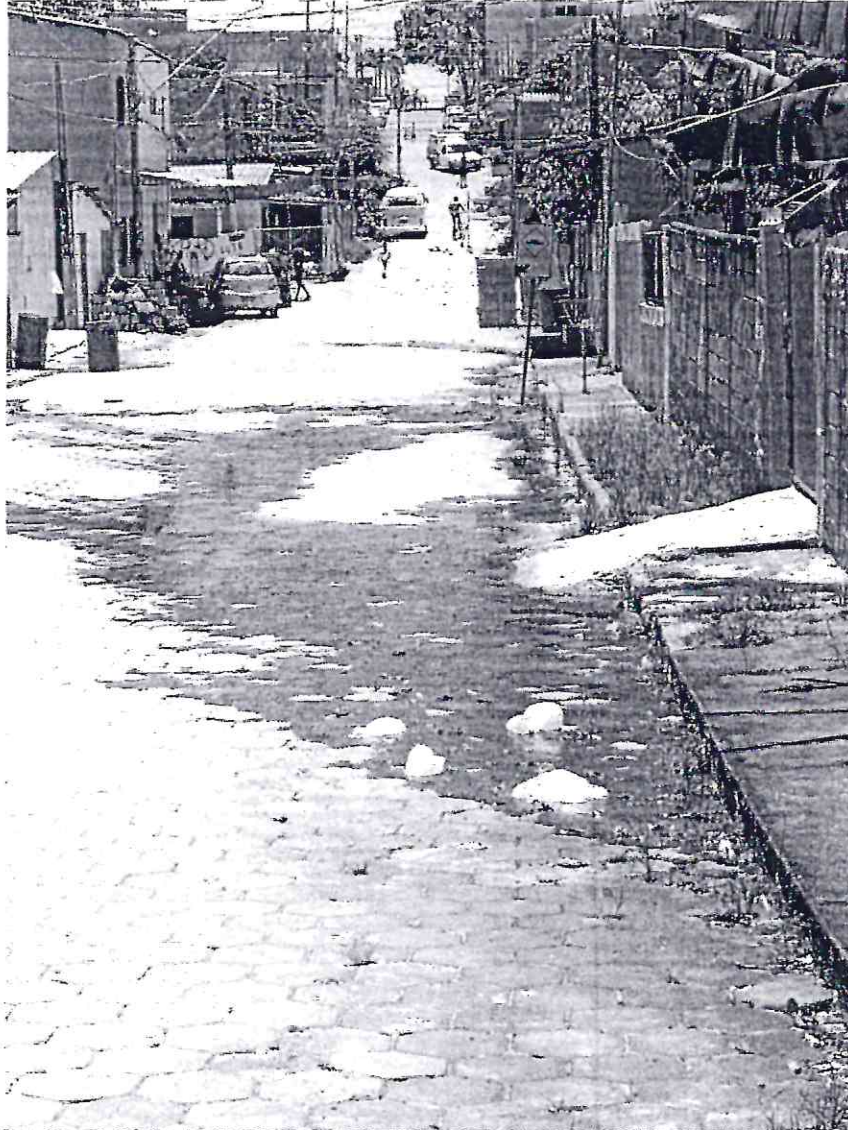
Imagem 01

Faz-se necessária tal medida de proposição apresentada, ante possível nascente de águas localizada na Rua Joao Calmon, próximo ao número 819, em cruzamento com a Avenida Alegre, no bairro Araçá. Conforme fotos juntadas, percebe-se a grande quantidade de água no local e, conforme população, é constante e contínua o vazamento de água no local.
