PARECER TÉCNICO

APURAÇÃO DE NASCENTE NO BAIRRO ARAÇÁ.

RELATÓRIO FOTODESCRITIVO
APURAÇÃO DE NASCENTE NO BAIRRO ARAÇÁ.

APURAÇÃO DE NASCENTE NO BAIRRO CANIVETE – VILA ISABEL.

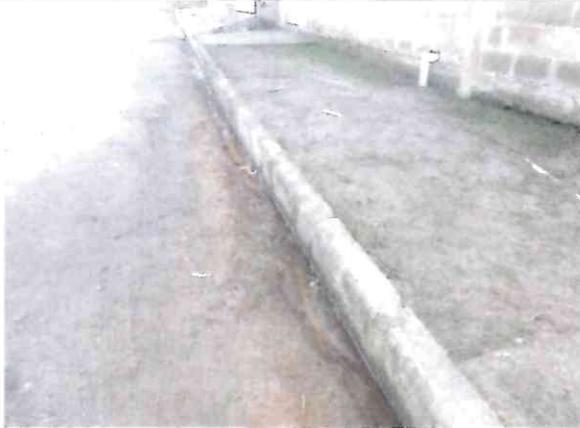
Figura 1 – Água de nascente escoando ao longo do meio-fio na Rua Wenderson Nico de Freitas, em frente à casa de nº 1037.

Por exemplo, recentemente **recebemos** do ilustre Edil Welington Vizentini, **via telefone**, uma **solicitação de avaliação de um caso parecido de nascentes no Bairro Canivete**, mais precisamente na **Vila Isabel, Rua Wenderson Nico de Freitas**, que está incomodando os moradores uma vez que o escoamento de água pela rua tem causado transtornos aos moradores, fato confirmado “in loco” e que também exige projeto de revitalização da via com projeto de drenagem. **Segue relatório da situação em anexo.**

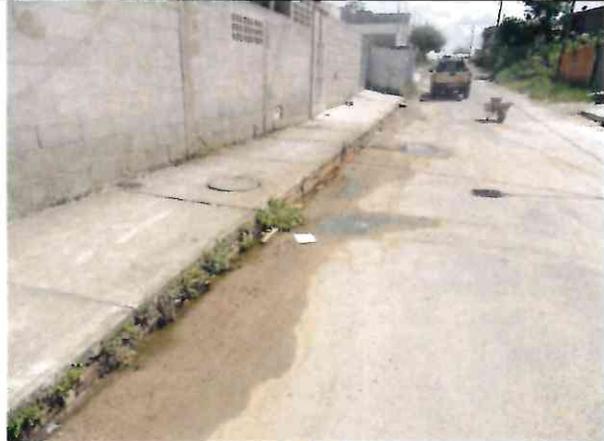
Figura 2 – Água de nascente escoando ao longo do meio-fio na Rua Argeu Pinheiro, vinda do lote da casa de nº 1047 dessa mesma rua, lateral da casa 905 da Rua Wenderson Nico de Freitas.

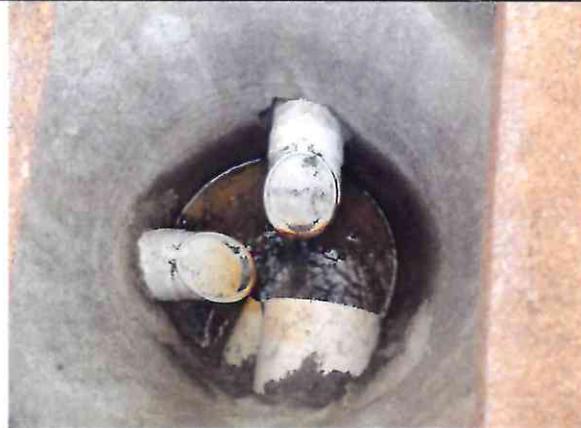
Figura 3 – Dreno instalado no quintal lançando água de nascente no ponto de coleta de esgoto da casa 905 da Rua Wenderson Nico de Freitas – Vila Isabel – Bairro Canivete.

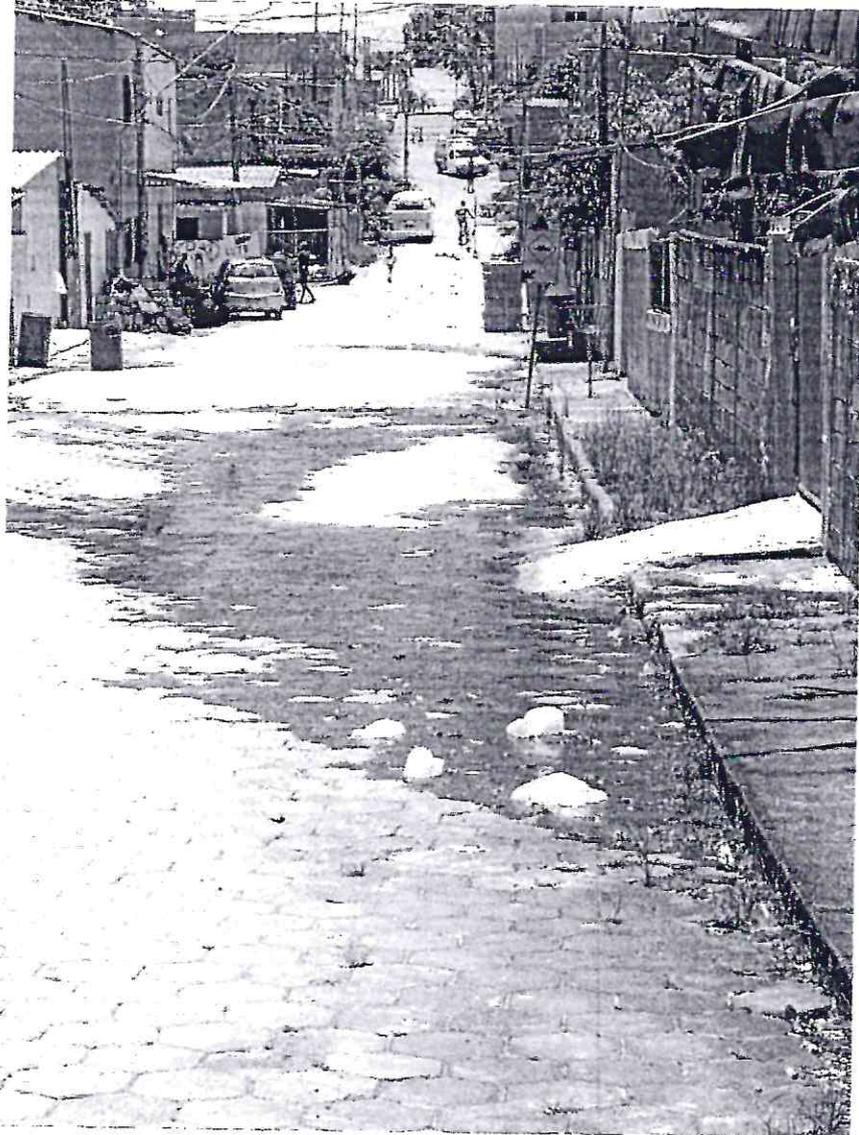
Imagem 01

Faz-se necessária tal medida de proposição apresentada, ante possível nascente de águas localizada na Rua Joao Calmon, próximo ao número 819, em cruzamento com a Avenida Alegre, no bairro Araçá. Conforme fotos juntadas, percebe-se a grande quantidade de água no local e, conforme população, é constante e contínua o vazamento de água no local.
